BAKALÁŘSKÁ PRÁCE

Hrad Kumburk

Castle Kumburk

Péče o torzální architekturu patří k důležitým úkolům ochrany památek. Práce se zaměřuje na hrad Kumburk a s ním spojenou činnost Sdružení pro záchranu hradu Kumburk. Za posledních dvacet let proběhly v hradním areálu jednotlivé etapy konzervačních prací, které do jisté míry změnily původní charakter památky. Jednotlivé kapitoly se zabývají především koncepcí provedených oprav. Pro porovnání podobných záchranných aktivit byly vybrány hrad Zlenice a Orlík nad Humpolcem. Cílem práce je zmapovat jednotlivé přístupy při obnově hradních zřícenin a posoudit jejich provedení s ohledem na současnou metodiku péče o památky tohoto druhu.

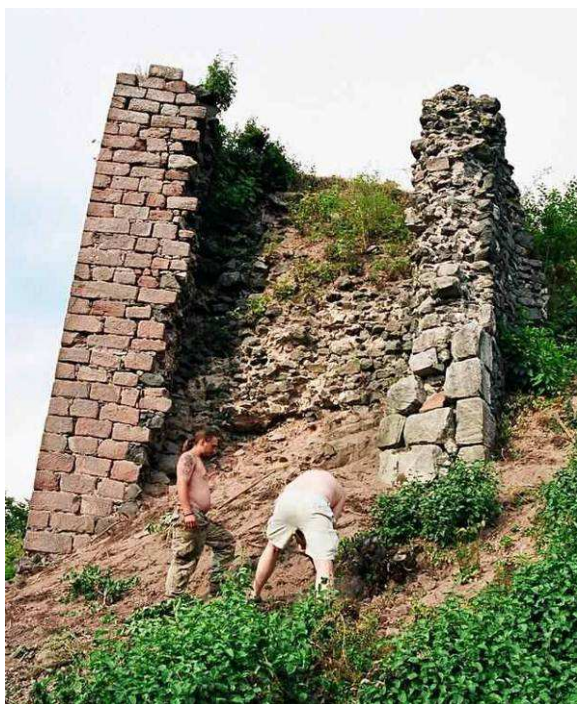
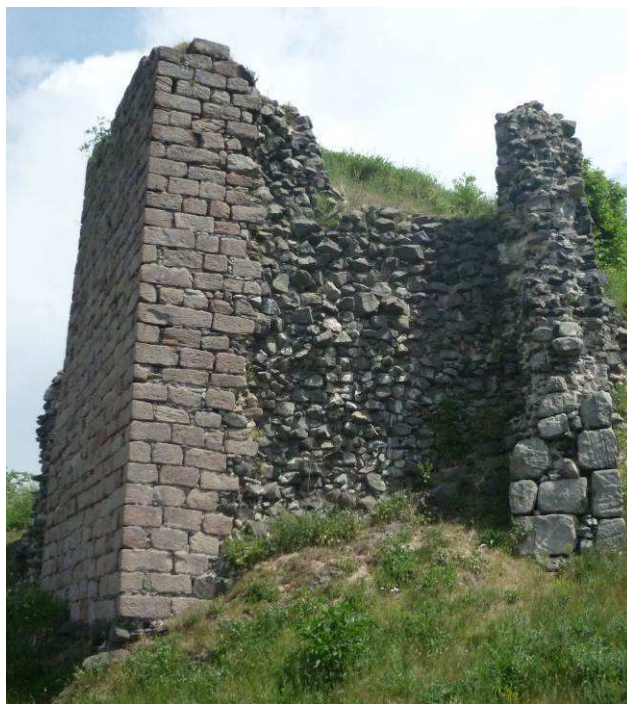
11. Kumburk, 2004, stav před započítím prací, 12. Kumburk, 2012, zajištění západního pilíře.
odstranění náletové zeleně.

V roce 2004 probíhaly na hradě záchranné práce v prostoru hradního jádra. Jednalo se o statické zajištění tzv. západního pilíře. Tento pilíř je tvořen poměrně intaktním pískovcovým zdivem. Jsou zde použity kvádry různých velikostí, ale stejné výšky, a tak je pro tento pilíř charakteristické pravidelné řádkování zdiva. Jelikož jde o mladší stavební fázi, doléhá pilíř svojí hmotou na starší zdivo. To bylo s velkou pravděpodobností součástí plášťové hradby. Právě zdivo z této starší stavební fáze se stalo předmětem záchranných prací. Konkrétně se jednalo krátký úsek hradby směrem na jih, na jehož konci se nachází další menší opěrný pilíř. Celková situace je poměrně složitá a vykazuje vícero stavebních fází. Pro názornost byl raději zhotoven zjednodušený plán návaznosti jednotlivých stavebních prvků.

První fáze oprav se zaměřila na čedičový pilíř. Zde byly hlavně přezděny veškeré uvolněné kameny. Ve spodní části, kde se zachovaly oba líce zdiva a část čela se dbalo na zachování všech detailů, které vyplynuly po částečném odkrytí terénu. Při opravě plášťové zdi se našly pouhé dva kameny, které by mohly prozrazovat původní líc zdiva. Pro její celkovou rekonstrukci tak bylo získáno poměrně malé množství informací. Bylo tedy rozhodnuto, že se opravy omezí na rozpadající se jádro zdiva. To bylo podle možností přezděno a dále doplněno až k vrchní úrovni terénu. Celkový dojem po opravě je velice příznivý. Na pohled zdivo nadále působí velmi romanticky svou neukončeností. Po technické stránce však musíme počítat s pravidelnými opravami, které budou nutné vlivem zatékající vody a mrazu. Stěna je také vystavena poměrně velikým tepelným změnám. Je totiž orientována na jihozápad. Tmavá barva čediče se jistě zaslouží o velké teplotní výkyvy, jež mohou způsobit vlivem tepelné dilatace vážnou destrukci zdiva.³¹

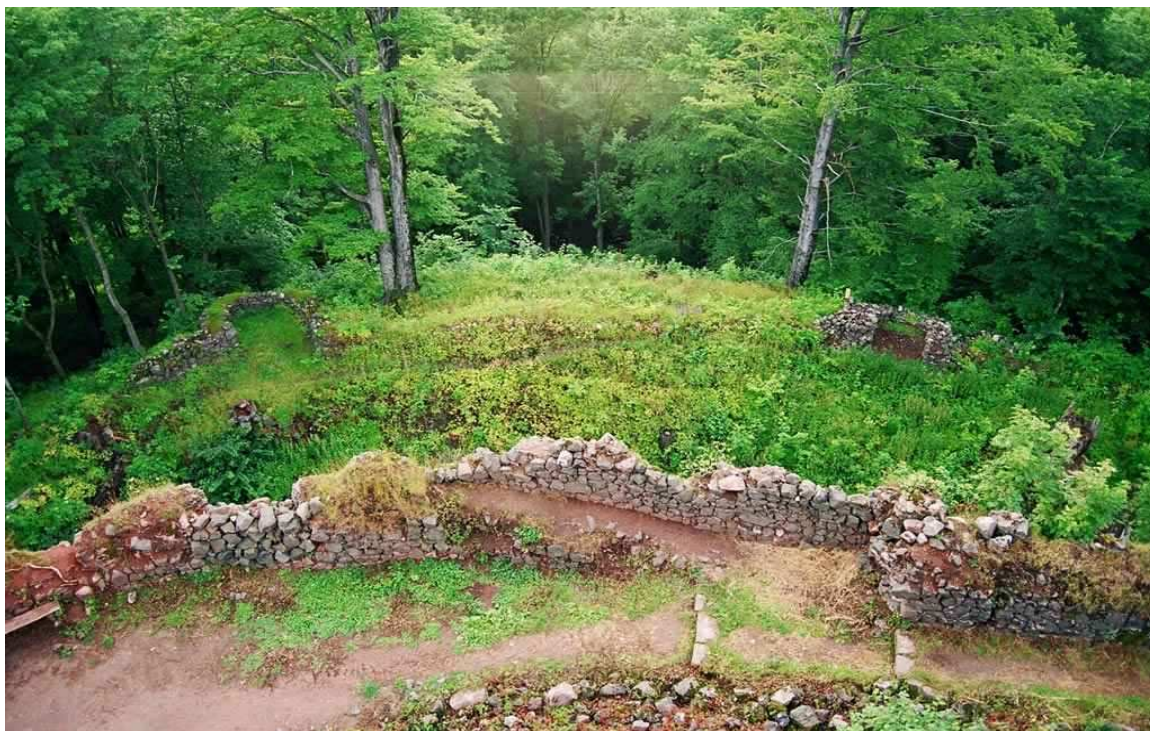
14. Kumburk, 2003, pohled na parkánový ochoz - provizorní opravy. Navršení chybějícího zdiva nasucho kladenými kameny.

Před celkovým vykácením náletových dřevin v prostoru parkánu se nacházeli některé větší stromy přímo na korunách zdiva. Jejich kořenové systémy pak do značné hloubky rozrušily hradební zeď, která se rozpadla v některých místech v celé své šířce. Nezanedbatelnou příčinou rozpadu je následné zatékání srážkové vody. Nejenže dochází k výluhu vápna a tím k degradaci malty, ale především díky objemovému nárůstu mrznoucí vody se objevují praskliny a proces degradace se tak zrychluje. Většina prací se soustředila především na celkovou opravu koruny parkánového ochozu. Také byly v poměrně velké míře dozdívány vnitřní líce ochozů. Tím se podařilo celý prostor pohledově sjednotit.

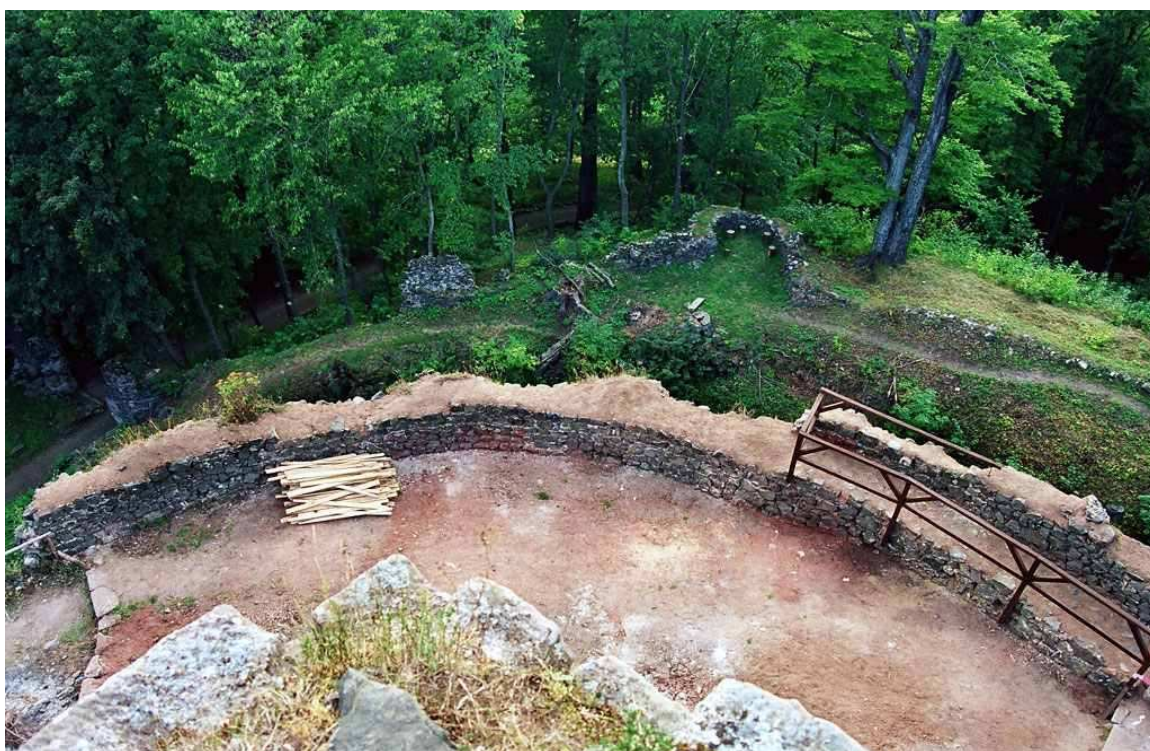
15. Kumburk, 2004, střední část parkánu po celkové opravě, za dřevěným zábradlím je naznačena předprseň hradby.

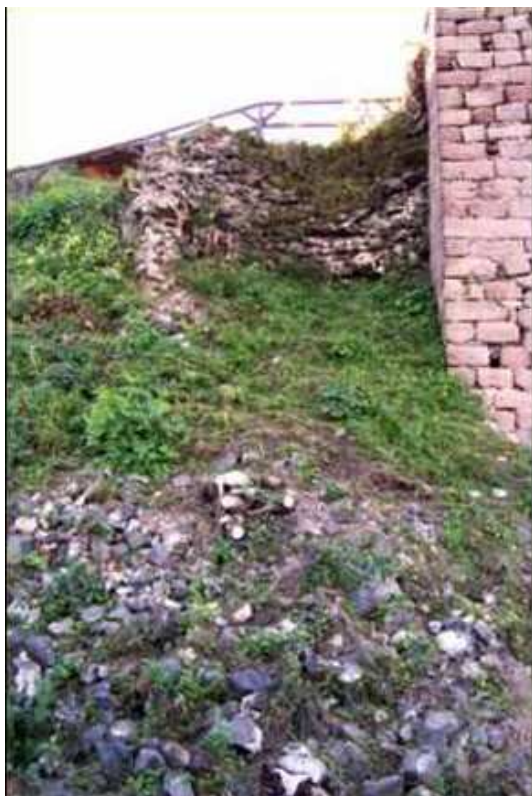
16. Kumburk, 2004, stav před rekonstrukcí plášťové zdi.

K jednotlivým krokům byla pořízena důkladná fotodokumentace, byly zaměřeny všechny nové skutečnosti zjištěné při nutném odstranění suťového kuželu. Jeho odkrytím se podařilo nalézt pevnou základovou spáru a dle dochovaných prvků založit zdivo nové. Jen tak je možné zamezit další degradaci zdiva pláště a zajistit tak bezpečný provoz pro návštěvníky hradu. Stávající stav vykazoval značnou míru eroze. Ta byla způsobená hlavně srážkovou vodou, jež si po průsaku terénními vrstvami a díky nepropustnosti skalnatého podloží hledala cestu ven skrz spáry rozpadající se zdi. Těsně nad horní úroveň suťového kužele se nacházel ve zdi dokonce vyplavený otvor, který procházel celou tloušťkou plášťové hradby. Další informace získané po odkrytí sutě se týkaly jednotlivých stavebních detailů a složení použitého materiálu. Jde především o zjištění dochovaných líců, čel a rohů zdiva, stavebních spár, provázání zdiva a všech dalších důležitých poznatků, na jejichž základě se může zodpovědně přistoupit k možným opravám. Tyto zjištěné informace by neměly být žádným způsobem zkreslovány, aby i do budoucna mohly vypovídat o stavebním vývoji a podobě hradu.

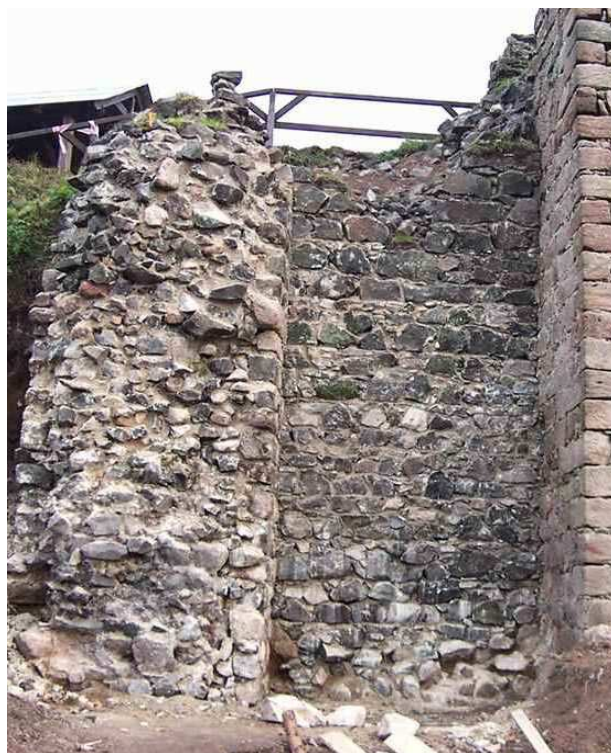
17. Kumburk, 2005, pilíř a část plášťové zdi po rekonstrukci.

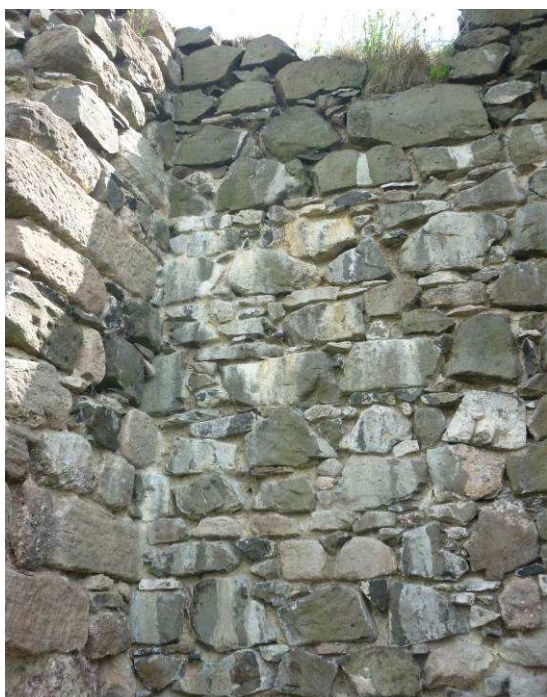
ploše plášťové zdi a vytváří téměř souvislý bílý povlak. Dochází zde k podobnému efektu jako v krasových jeskyních. Na některých kamenech můžeme sledovat až několik milimetrů silnou krustu vápence. To sebou nese samozřejmě nežádoucí vizuální efekt. V ideálním případě by se voda měla odvést takovým způsobem, aby nenarušovala statiku ani pohledová kritéria spojená například s otvory drenáží, žlaby, chrliči atd. Možností jak toto vyřešit je jistě vícero a proto se tento problém měl stát součástí odborné diskuse před započítím vlastních prací.

18. Kumburk, 2012, viditelné stopy po výluhu vápna průsakem vody.

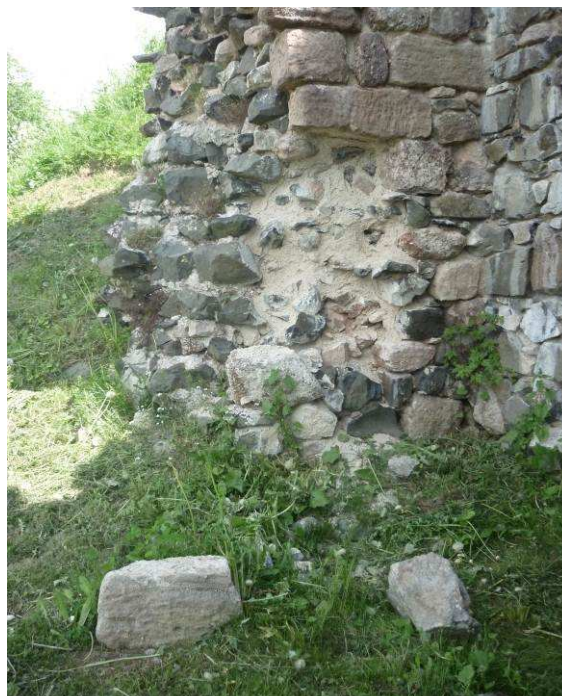
19. Kumburk, malta již po několika letech ztrácí soudržnost.

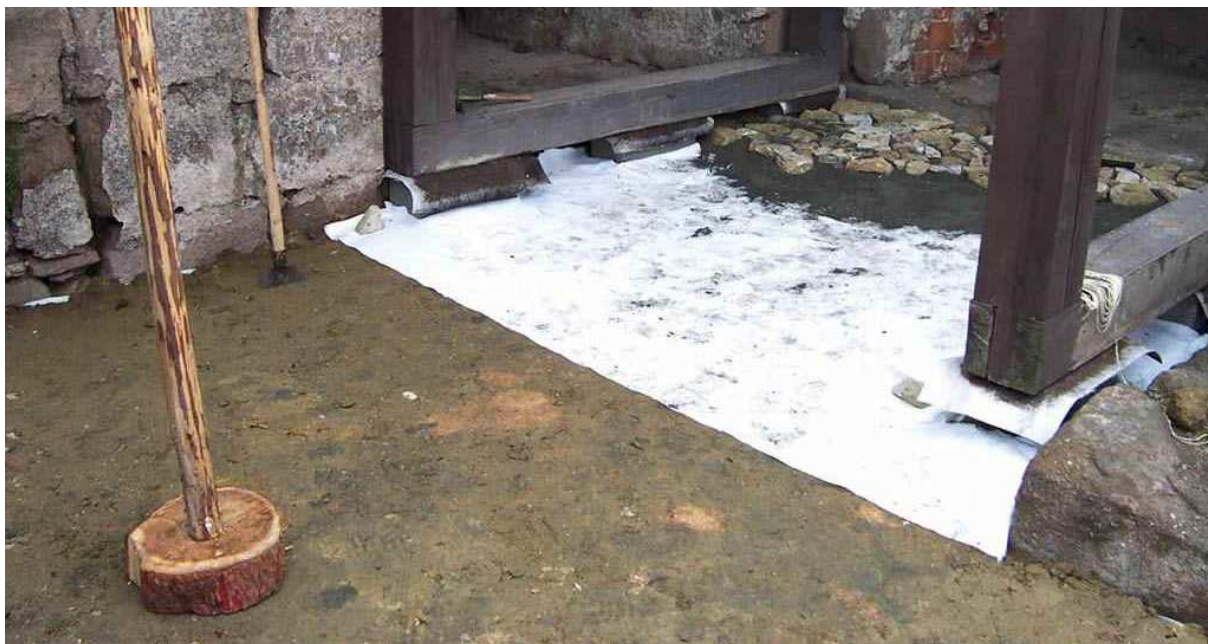
V roce 2005 probíhaly práce na izolaci horního hradu. Hlavním cílem záchranných prací bylo zamezit prosakování srážkové vody do terénních vrstev, odkud následně prostupovala do klenby a prostoru velkého sklepení. Tato akce cíleně navazovala na předchozí záchranné práce, které se věnovaly především statickému zajištění sklepních prostor. Prosakující voda v průběhu času skutečně napáchala nemalé škody. Jednalo se především o částečně zřícenou čelní zeď klenby velkého sklepa. Postupné destrukci byly vystaveny i další stavební části prostoru suterénu.

20. Kumburk, 2005, izolace hradního jádra, jílová vrstva a položení geotextýlie.

Tento způsob zábrany proti vnikání vlhkosti je v poslední době velmi populární a nutno říci, že při dodržení správného technologického provedení je velmi účinný. V místech položení izolace se dodnes nachází velká betonová deska, která zde byla zbudována Klubem československých turistů v meziválečné době. Bylo rozhodnuto o jejím zachování. Před vlastním položením nové jílové vrstvy bylo potřeba terén celkově vyspádovat směrem k místu, kudy by srážková voda mohla nejlépe odtékat a nezpůsobovala by následnou erozi hradního jádra. Na takto upravený povrch byla položena geotextilie na kterou byla posléze navržena jílová vrstva v dostatečné tloušťce. Je totiž žádoucí, aby pokud možno nikdy nedošlo k celkovému vyschnutí její hmoty a tím k vytvoření prasklin, skrz které by mohla znovu pronikat voda. Vrstva jílu by proto měla dosahovat několika desítek centimetrů. Po navržení dostatečného množství jílu byla vrchní strana opět zakryta geotextilií. Tím by mělo dojít k větší soudržnosti a prodloužení životnosti jílové vrstvy. Musel být vyřešen i technický problém při udusávání jednotlivých vrstev. Vzhledem k možné labilitě níže položených kleneb nebylo možné použít strojní vibrační techniku. K tomuto účelu bylo vyrobené jednoduché dřevěné beranidlo. Velice důležité je zpracování horní krycí vrstvy, která by měla být co nejméně propustná pro srážkovou vodu. Vzhledem k tomu, že jde o frekventované místo, kam zamíří kroky téměř každého návštěvníka hradu, bylo rozhodnuto vydláždit celkovou plochu pískovcovými kameny nepravidelného tvaru. Spáry byly zasypány zeminou a pečlivě zatravněny. Takto upravený povrch by měl spolehlivě odolávat nepřízní počasí i návštěvnickému provozu.³³

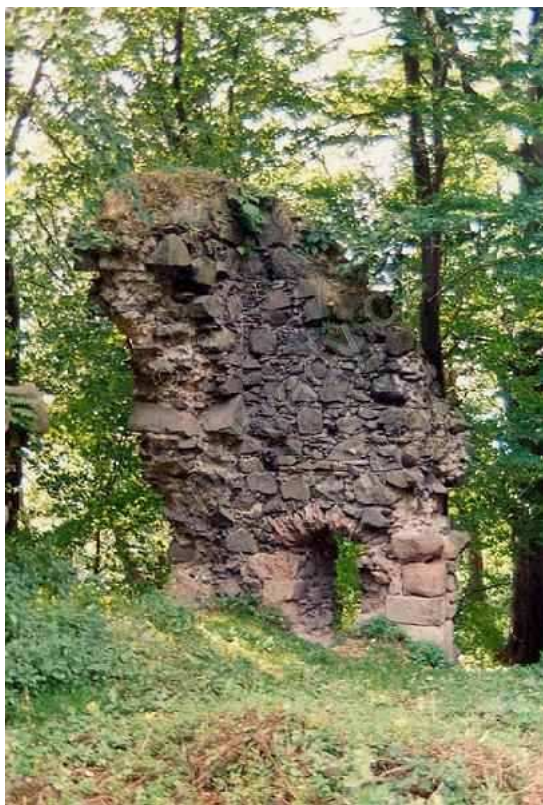
22. Kumburk, 1997, první brána, převis zdiva v hradební zdi.

Ze všech bran vykazovala nejtěžší havarijní stav 1. brána. Práce se proto soustředily nejprve na tento prostor. Je dobré si připomenout, že výtrž zdiva lahvovitého tvaru, kterou zde nacházíme, byla způsobena nejspíše výbuchem střelného prachu v roce 1658. Hrad byl v té době na přímý rozkaz císaře Leopolda I. záměrně poničen. V takovémto případě se destrukce zdiva stává důležitým historickým dokladem a mělo by se pokud možno dbát na jeho částečném zachování. V tomto konkrétním případě cítíme jakýsi paradox, kdy opravou zdiva znehodnocujeme historický pramen, ale v případě jeho ponechání riskujeme daleko větší ztrátu v podobě pravděpodobného zániku celého bloku zdiva, který daný pramen představuje. Výtrž proto nebyla spravena v celém svém rozsahu, ale pouze do té míry, aby byla zajištěna statika zbylých relikтів zdiva. Tím byla také zvýšena bezpečnost průchodu pro návštěvníky hradu. V reliktu čelní zdi se nachází střílnové okno. Zde byly provedeny dílčí opravy týkající se především vnitřní špalety a části záklenku. Z vnější strany byl dozděn poškozený parapet. Důležitým dochovaným stavebním prvkem je část brány, kde spatřujeme náznak paty klenby. Z úhlu jejího postavení se dá s jistou mírou pravděpodobnosti odvodit celková výška i rozteč klenby a rekonstruovat tak její pravděpodobnou podobu.³⁵ Rozteč klenby je v tomto případě známá, jelikož se zachovaly oba vnitřní líce hradní brány. Na ní v obou směrech navazuje hradba, kde se hned za levým pilířem nachází pozůstatek šterbinové střílny. V době opravy ztratila střílna již velkou část vypovídací hodnoty vzhledem k nekontrolovanému pohybu návštěvníků po koruně hradby. Tím došlo k jejímu celkovému narušení. Dle dochovaných částí byla náznakově rekonstruována.

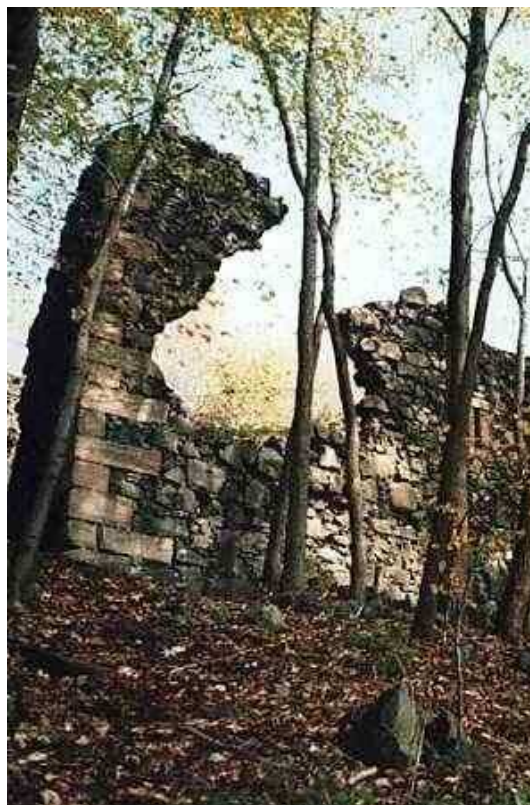
23. Kumburk, 1997, první brána, lahvovitá výtrž zdiva.

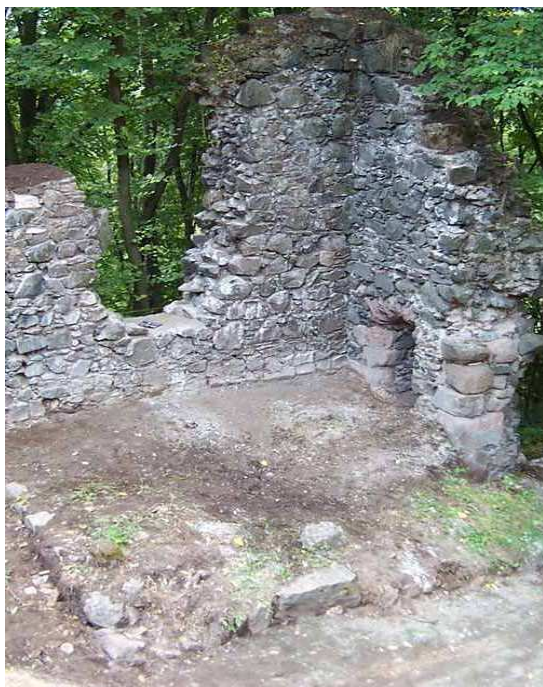
24. Kumburk, 2006, stav po celkové opravě prostoru 1. brány.

Práce si vyžádaly velké množství stavebního materiálu a celkový objem nového zdiva je proti výchozí situaci poměrně značný. K největšímu nárůstu hmoty došlo při nadezdění tarasní zídky. V jejím místě se před opravou nacházel pouze zarostlý terén. Pohledově se situace výrazně změnila, ale svým provedením nevyvolává u laického návštěvníka nežádoucí emoce. Znovu by se dalo zopakovat, že práce přispěly velkou měrou především k statickému zajištění dochovaných konstrukcí s ohledem na vypovídací hodnotu zříceniny a její emotivní působení.

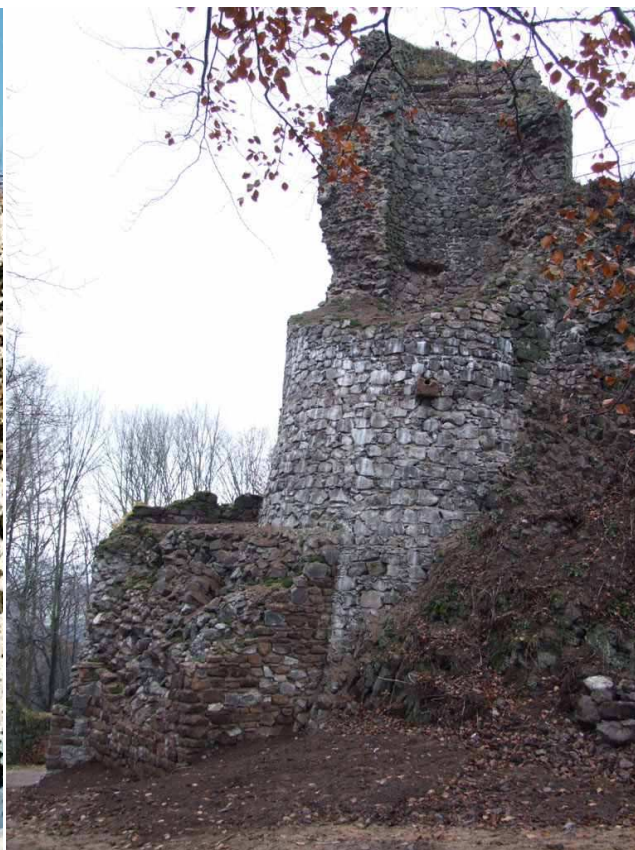
30. Kumburk, 2006, Panenská věž, oprava jižní části věže.

Práce začaly zpevněním skalního podloží. Celý předpokládaný prostor pro založení nového zdiva rekonstrukce byl pečlivě vyčištěn. Některé narušené části skály bylo nutno odstranit. Kruhový tvar dozdivky byl vyměřen dle stávajícího zdiva, aby co možná nejvíce odpovídal předpokládanému tvaru věže. Vyzdivky byly provedeny s lícováním ve stejném provedení jako stávající čedičové zdivo, jenž tvoří charakteristické řádkování. K průběžnému drobnému klínování zdiva se používají menší čedičové kameny tzv. šibry. Pro dostupnost při opravách bylo použito dvojího lešení. Jedno klasické trubkové konstrukce a druhé dřevěné. Právě při konstrukci dřevěného lešení byla použita technologie používaná ve středověku, kdy příčné prvky byly zazdivány v průběhu prací do tloušťky zdiva. Po skončení stavebních prací pak byly tyto prvky odřezány a ponechány v síle zdi. Jižní část věže tak byla nově vyzdžena do výšky zhruba šesti metrů. Interiér věže byl částečně upraven. Vzniklo zde nové dno, pod kterým se však stále nacházejí dochované terénní vrstvy. Na ně byla položena geotextilie a navršena silnější vrstva jílu, která by měla zabraňovat prosakování dešťové vody za vnitřní líce dozdivek. Poslední vrstvou stávajícího dna věže je vrstva zeminy, která je důsledně zatravněna. Takto vzniklé dno se díky svému otevření do volné přírody stává jakousi jímkou na vodu, a proto bylo nutné zavést do terénních vrstev drenážní hadici, která dále prostupuje celou šíří zdiva a ústí do pískovcového chrliče. Všechny nově vzniklé koruny zdiva byly zatravněny. Vzhledem ke skutečnosti, že při okrajích bývá travní drn částečně odplavován a dochází zde k rychlé ztrátě vlhkosti při dlouhotrvajícím suchu, bylo rozhodnuto, že na tyto místa budou vysazeny suchomilné skalničky s přihlédnutím na druhovou biodiverzitu této lokality.

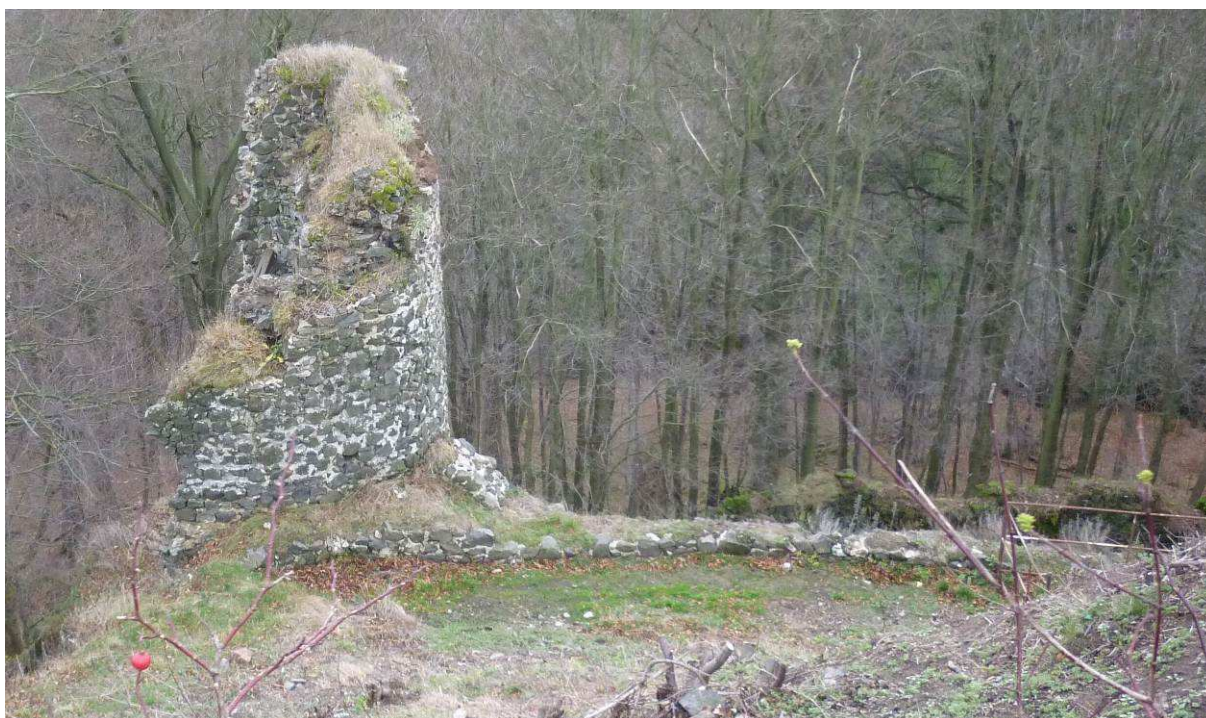
31. Kumburk, 2007, Panenská věž, konsolidace zdiva v horní části věže.

Druhá fáze oprav byla provedena v roce 2007. Zaměřila se na dochovanou horní část věže. Na rozdíl od první etapy, která svojí povahou odpovídala spíše náznakové rekonstrukci

s minimální účastí autentického zdiva, by se v této fázi mělo přistupovat k opravě dochované části velmi zodpovědně. Vzhledem k zamýšlenému vyzdění poměrně rozsáhlé vnější horizontální kaverny, zhruba v místech, kde věž navazuje svojí hmotou na parkán, by kromě běžné fotodokumentace mělo být použito i fotogrammetrického zaměření. Při opravách byly rekonstruovány zjištěné odskoky, tzv. terásky. Dále došlo k různým lokálním vyzdívám jak vnitřního, tak i vnějšího líce zdiva. Koruně věže byl ponechán torzální charakter. Byla vyzděná jen do té míry, aby se zde lépe mohl uchytit travní porost a suchomilné rostliny. K tomuto účelu zde byly umístěny kamenné mělké misky opatřené odvodněním. Těleso věže bylo celkově přespárováno. Větší spáry doplněny drobnějšími kameny. Byly zachovány všechny důležité informace, které by mohly vést k lepšímu pochopení stavebního vývoje věže. V interiéru se dochovaly otvory po trámech pravděpodobného stropu suterénu věže. Při opravách se využilo dobrého přístupu k tomuto místu a byly zde druhotně osazeny dva trámy jako náznak zaniklé stavební situace. Jako velmi cenný stavební prvek se dochovalo torzo malé klenby v nejvyšší části věže. Část klenby byla pečlivě zajištěna a celkově přespárována. Po dokončení všech oprav je dochovaná část věže dobře staticky zajištěna. Otázkou ovšem zůstává, zda oprava byla nutná v celém svém rozsahu. Po zkušenostech načerpaných z odborných článků a s přihlédnutím k metodice oprav hradních zřícenin by se mohlo zdát, že pouhé zajištění dochované části věže by bylo dostatečné. Přednost však dostalo komplexnější, ale zároveň méně věrohodé řešení, kdy byla nově dostavěna téměř celá spodní část věže s tarasní zdí. Celý projekt byl schválen pracovníkem Národního památkového ústavu.

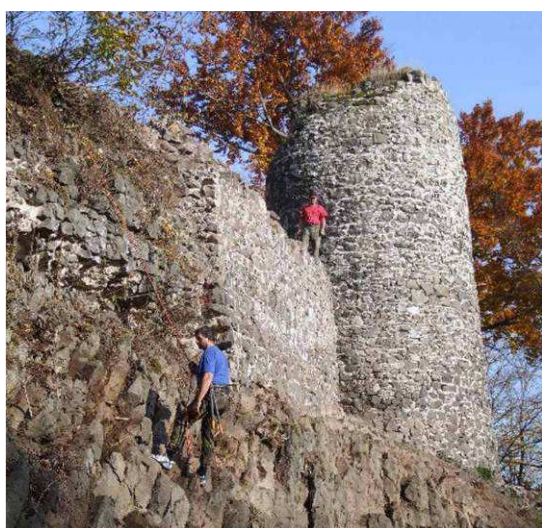
33. Kumburk, 2008, I. etapa oprav parkánové zdi.

Vnější líc hradby byl přesněji zjištěn při záchranném archeologickém průzkumu. Sonda se zaměřila na prostor, kde se hradební zeď napojuje svou dochovanou hmotou na Panenskou věž. Po částečném navýšení koruny hradby, především v místech, kde se zachovalo jen pár řádků zdiva, byly všechny horizontální plochy pokryty geotextílií a následně opatřeny travním drnem a osety suchomilnými rostlinami. Horizontu koruny byl ponechán částečně nepravidelný charakter, aby byl podpořen torzální vzhled. Nakonec byla volně kladenými kameny zvýrazněna předprseň parkánového ochozu. Dle mého názoru byla oprava provedena se vší pečlivostí a splnila svůj základní požadavek na celkové statické

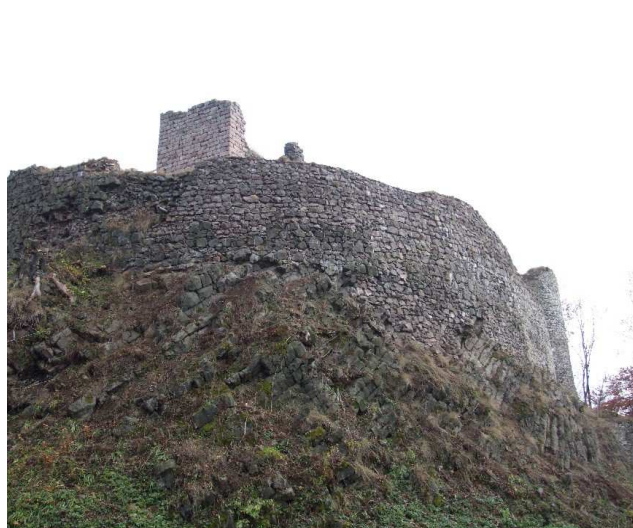
34. Kumburk, 2009, II. etapa oprav parkánové zdi.

zajištění. Její někdejší torzální stav už dnes připomíná jen nepravidelné dozdnění koruny. Vnější líc byl nahrazen v plném rozsahu a tím hradba pozbyla mnoho ze své někdejší malebnosti.

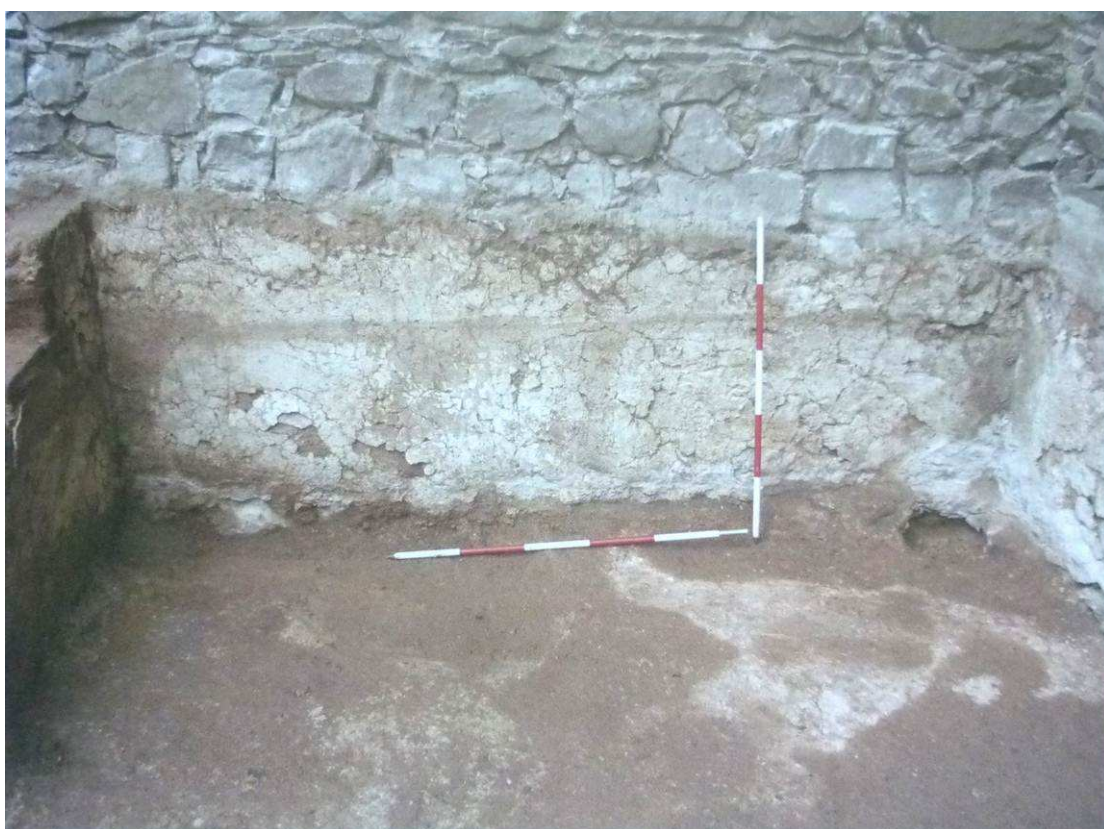
38. Kumburk, 2006, strážnice, odhalená středověká omítka s otiskem dřevěné lavice.

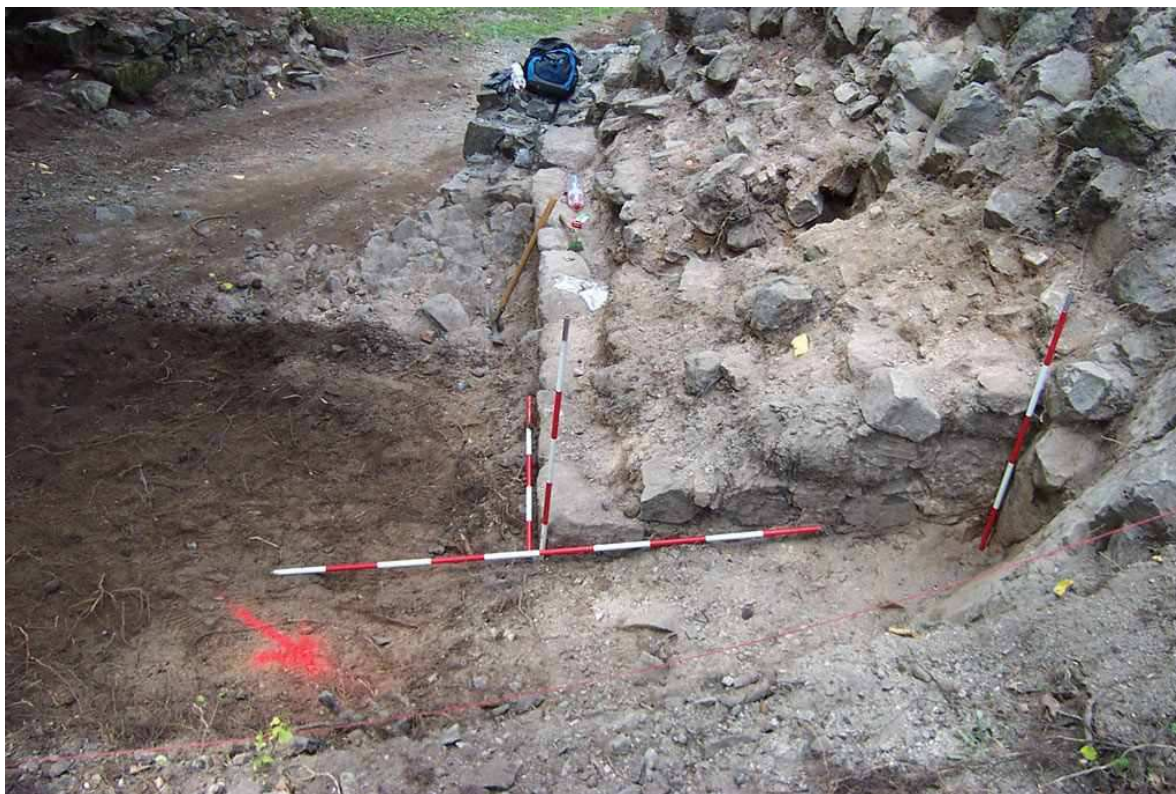
39. Kumburk, 2006, odhalený základ tarasní zídky při patě Panenské věže.

Po záchranném archeologickém průzkumu v prostoru za pilířem druhé brány při jižní patě Panenské věže bylo odkryto několik důležitých stavebních informací. Došlo nejen k zpřesnění základové situace druhé brány, ale byly objeveny i základy tzv. tarasní zídky. Ta se většinou své hmoty opírala o čedičovou skálu a v prostoru do příhrádku vytvářela pravoúhlé nároží. Právě nález této situace zřejmě ovlivnil myšlenku na možnost poměrně rozsáhlé rekonstrukce spodní části věže. Míra její věrohodnosti je přinejmenším diskutabilní. Z dostupných informací jasně nevyplývá, jaké byly celkové rozměry tarasní zdi, jaký byl sklon stěn, jaká byla její výška a v neposlední řadě druh použitého materiálu i jeho tvarosloví. Bez předchozí realizace zídky by dále bylo problematické provést následnou rekonstrukci jižní části zřícené věže. Ta se soustředila na celkové dozdění obvodu a úplné zalícování čela

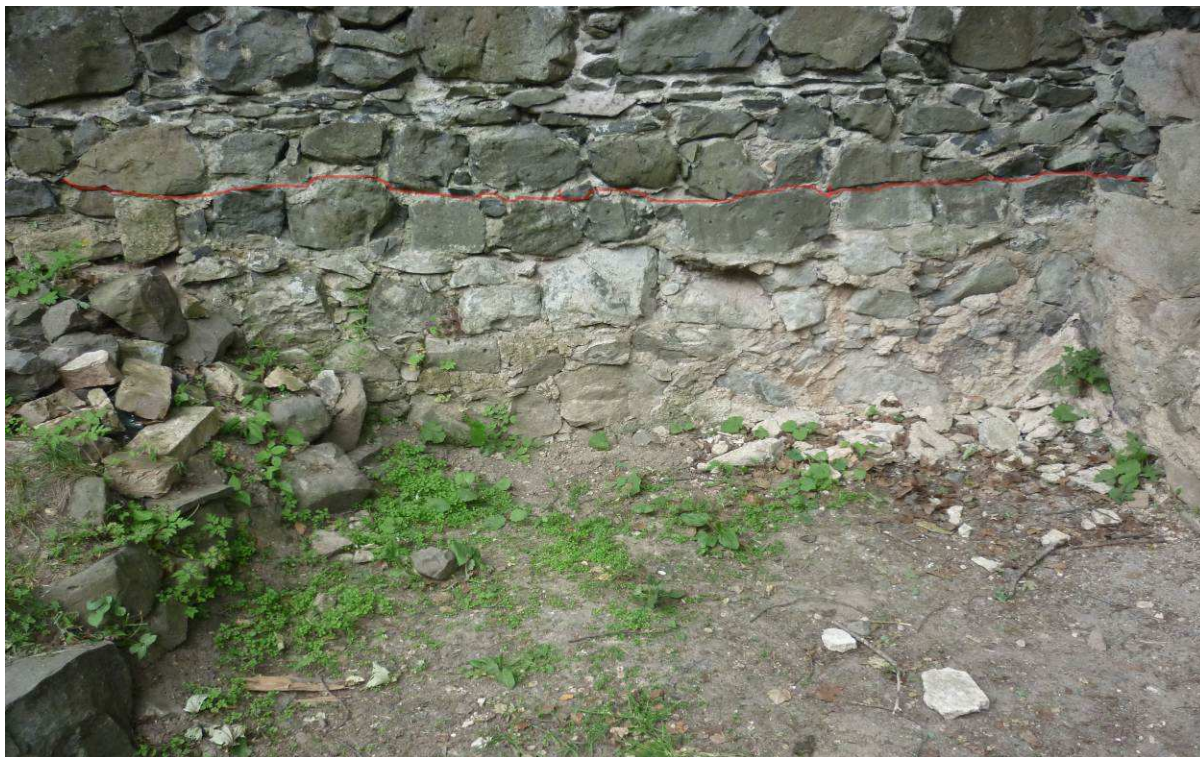
45. Kumburk, 2012, stav konstrukce kachlových kamen a omítky po šesti letech bez příčné konzervace.

Jak již bylo výše popsáno, proběhl v prostoru strážnice v roce 2006 záchranný archeologický průzkum. Důvodem k jeho provedení byly nově obnažené relikty zdiva při povrchovém sběru materiálu. Dalším důvodem byly plánované konzervační práce, které si vyžádaly zásah pod stávající úroveň historických terénů. V průběhu prací se rozhodlo o celkovém vytěžení výplně objektu a to vzhledem k jeho stávajícímu narušení a možnému potenciálnímu poškození při nelegálních výkopech. Jedním z důležitých nálezů byla konstrukce topeniště. Z jeho stavby vyplynulo, že v prostoru strážnice se k vytápění používaly kachlová kamna. Zídka topeniště procházela skrz kamennou příčku do navazující místnosti a zde mohla sloužit jako otevřené topeniště. Kachlová kamna byla tedy vytápěna z vedlejší místnosti. Tomu odpovídal i stav nalezené interiérové omítky. Její povrch byl líčen vápnem, což by vzhledem k tehdejší stavební praxi odpovídalo bezkouřové místnosti. V omítce se navíc zachoval čitelný otisk dřevěné lavice, která zřejmě obíhala prostor této světnice. Na hradě Kumburk se až do tohoto nálezu nedochovaly žádné omítky. Z tohoto důvodu byl tento archeologický průzkum a jeho výsledky skutečně velkým přínosem jak pro odbornou veřejnost, tak i pro návštěvníky hradu. Celková nálezová situace byla publikována v odborných časopisech i v regionálním tisku. Všechny zainteresované strany byly na tento nález patřičně hrdé. Jak je tedy možné, že po skončení archeologického výzkumu nebyly obnažené relikty zdiva a omítek řádně zakonzervovány? Omítka, konstrukce topeniště a další relikty zdiva byly z větší části ponechány na povětrí bez jakékoliv ochrany. Tomu odpovídá dnešní stav. Omítka po šesti letech téměř zmizela, její hmotná substance nemohla odvolávat velkým výkyvům teplot, vlhkosti i dalším nežádoucím vlivům a její destrukce se stala neodvratnou. Stejně tak je dnes ve velkém stadiu zborcení i někdejší konstrukce topeniště. Zde je namístě ocitovat pár vět z odborné literatury. *„Nejen pozůstatky různě zdobených omítek, ale i zbytky běžných starších omítek, nezdobených, jsou tak významnou součástí stavební památky, že jejich opravu a konzervaci by měli zajišťovat kvalitní restaurátoři nebo alespoň pracovníci zkušenými restaurátory zaškolení a kontrolování.“*⁴⁰ V tomto případě vyzněly metodologické rady naprázdno.
